Registro Fotográfico PRELIMINAR (externo)

RL-INSP-ZBB-007A

Cliente: PAPAIZ CICAP

Equipamento: LA FONTE GALPÃO

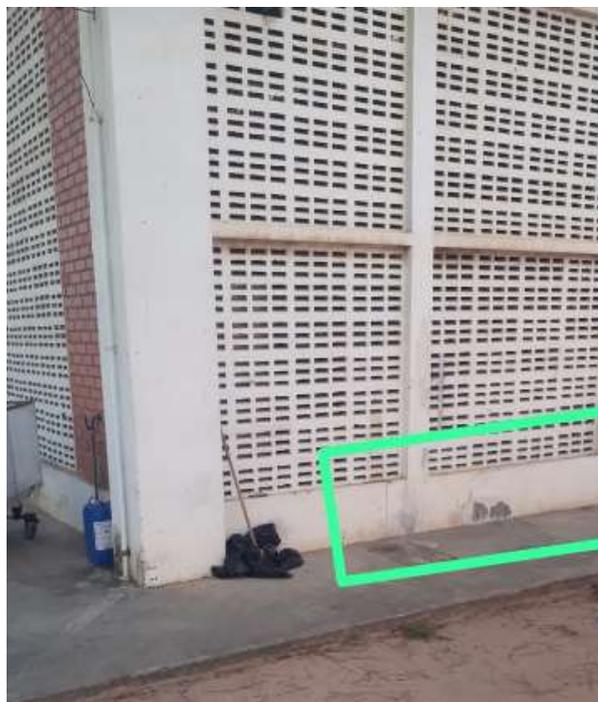
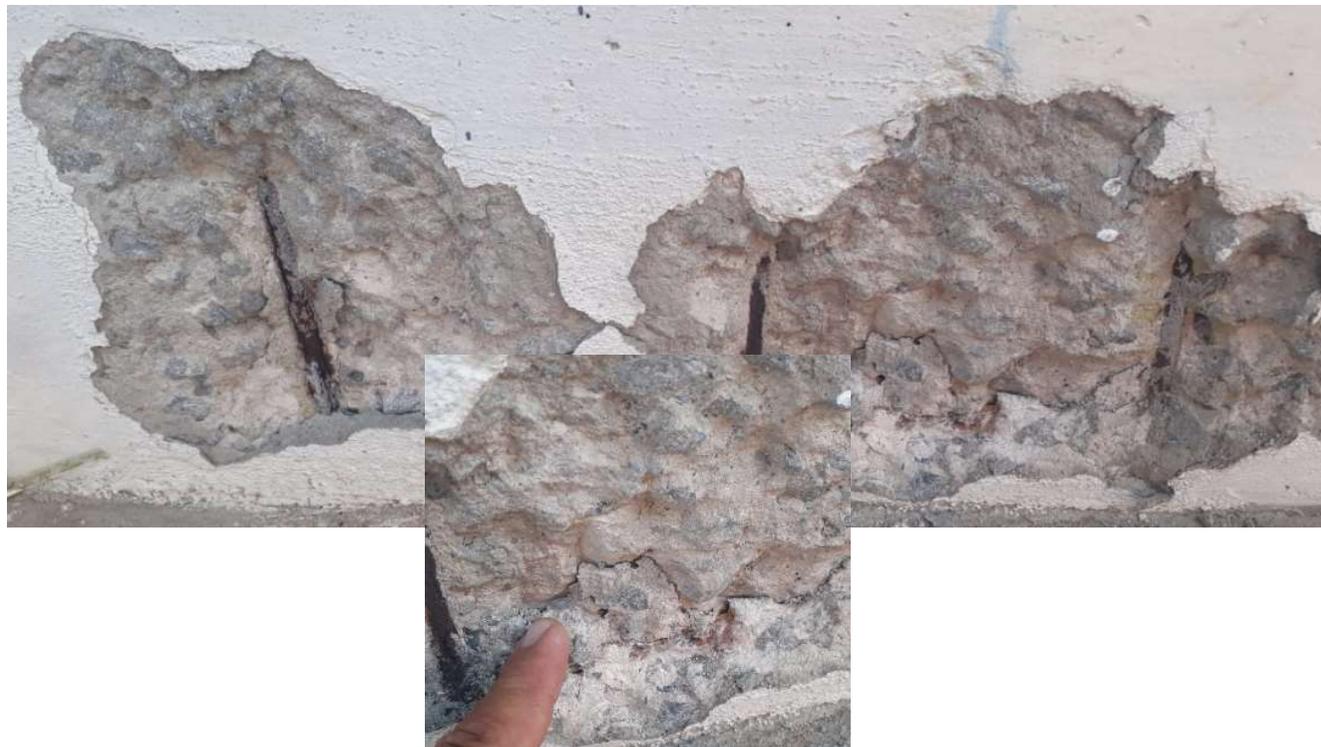
Nº Relatório: 1 pag 1/1

Deslocamento em viga inferior. Possível potencial negativo da armadura. Possível baixa resistência superficial do concreto. Possível frente avançada de carbonatação. EFETIVAR ENSAIOS DE AVALIAÇÃO.

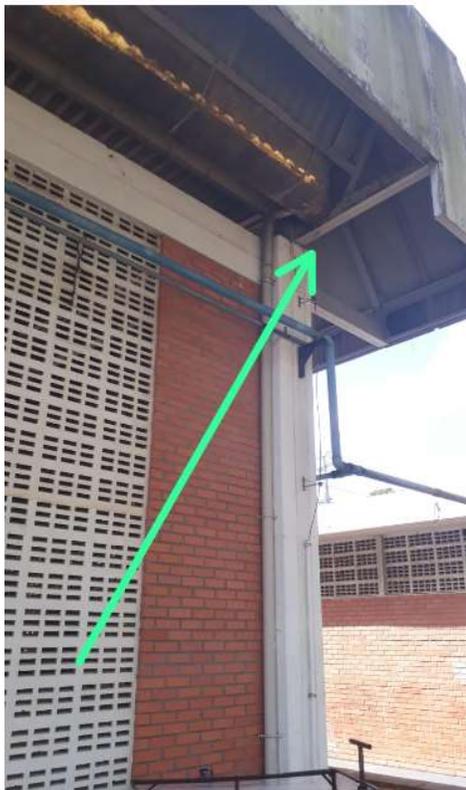
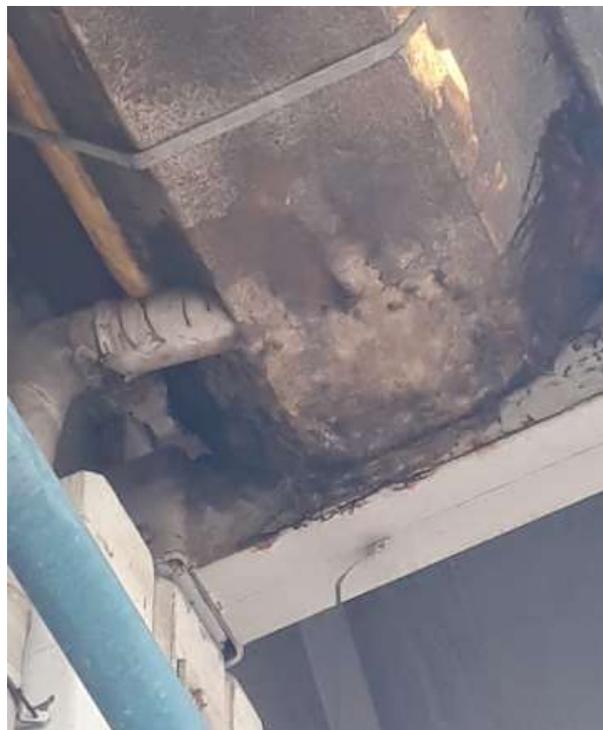
Nº Relatório: 2 pag 1/1

Possível corrosão avançada dos perfis metálicos. Possível risco de rompimento. Efetuar avaliação de condição estrutural de junta soldada e condição estrutural do perfil montado.

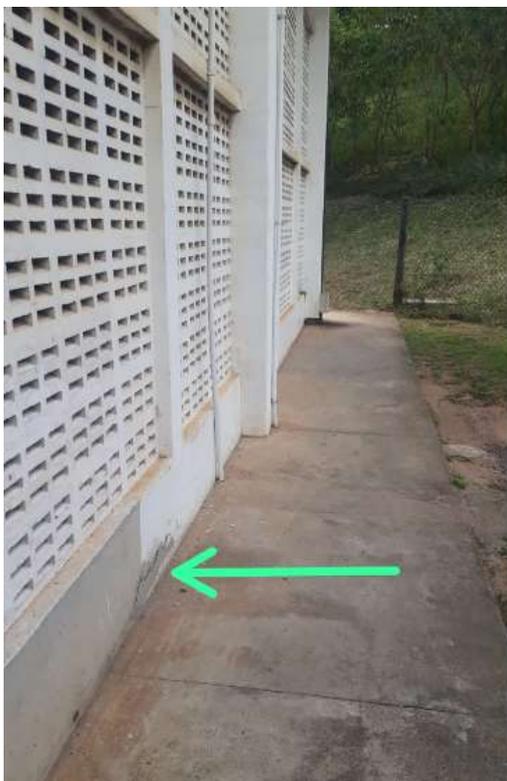
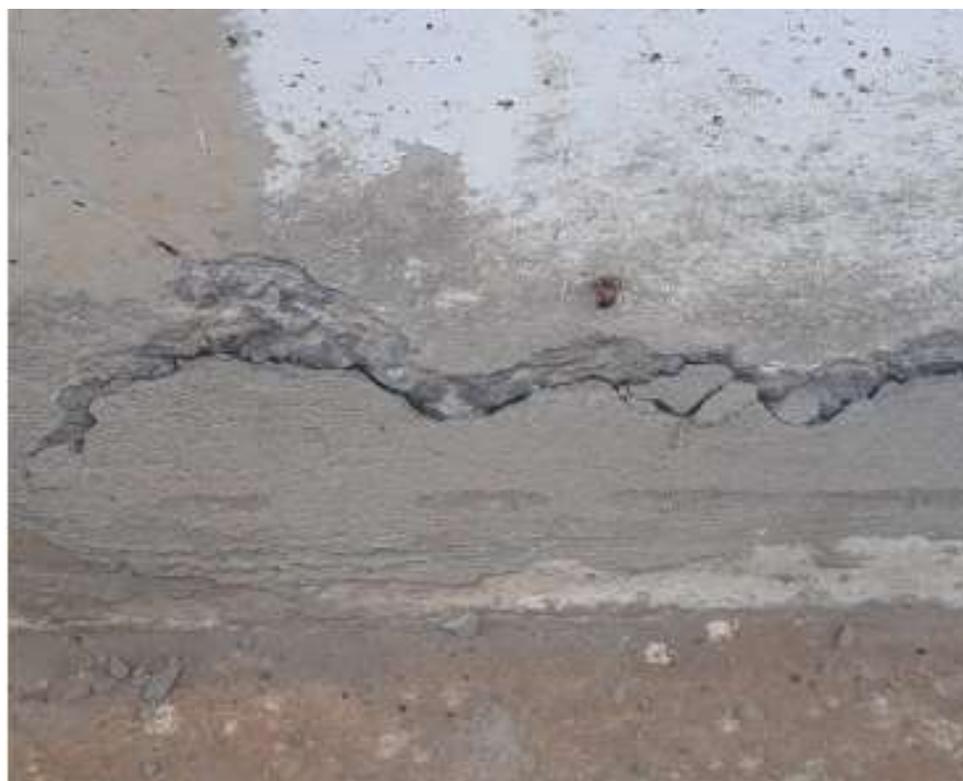
Nº Relatório: 3 pag 1/1

Desplacamento em viga inferior. Possível potencial negativo da armadura. Possível baixa resistência superficial do concreto. Possível frente avançada de carbonatação. Possível reparo efetuado de forma incorreta. EFETIVAR ENSAIOS DE AVALIAÇÃO.

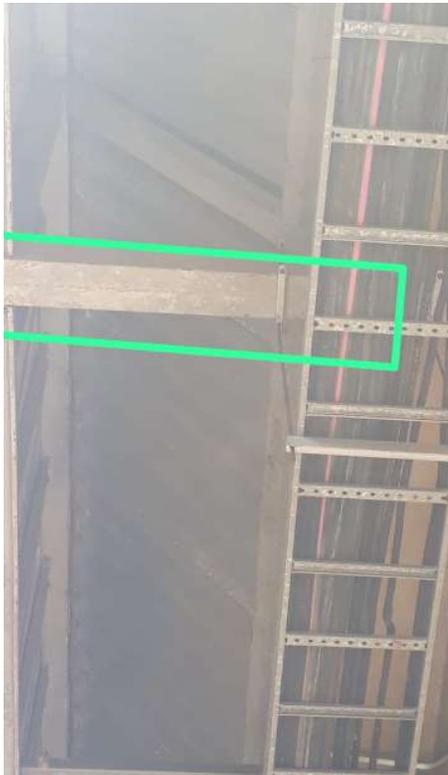
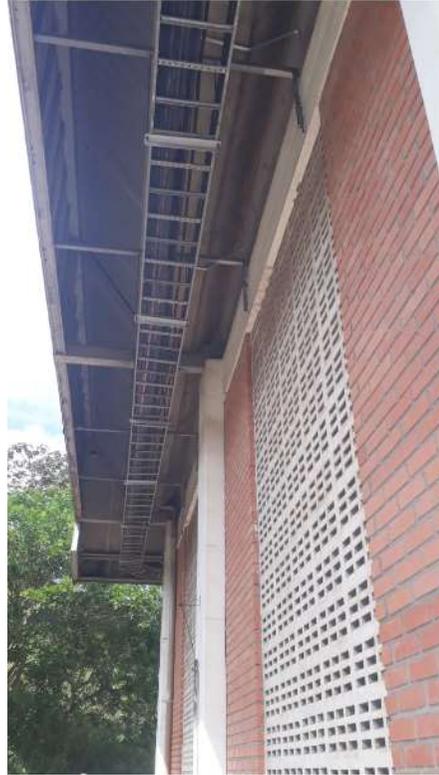
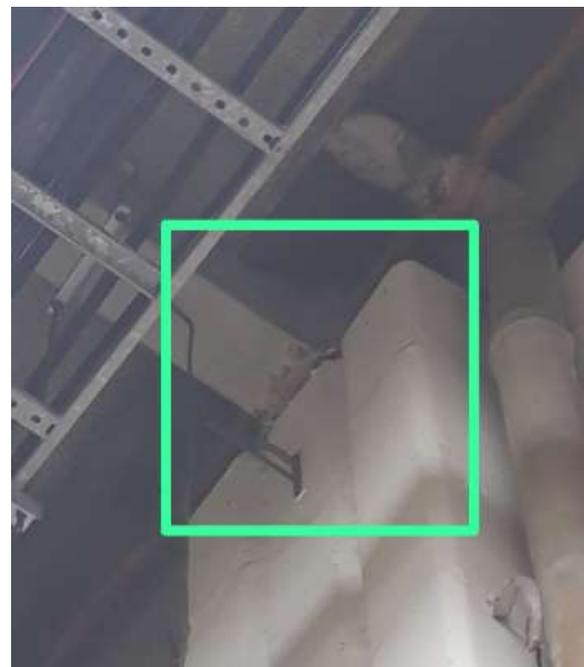
Nº Relatório: 4 pag 1/1

Possível corrosão avançada dos perfis metálicos. Possível risco de rompimento. Efetuar avaliação de condição estrutural de junta soldada e condição estrutural do perfil montado. Toda a lateral do galpão.

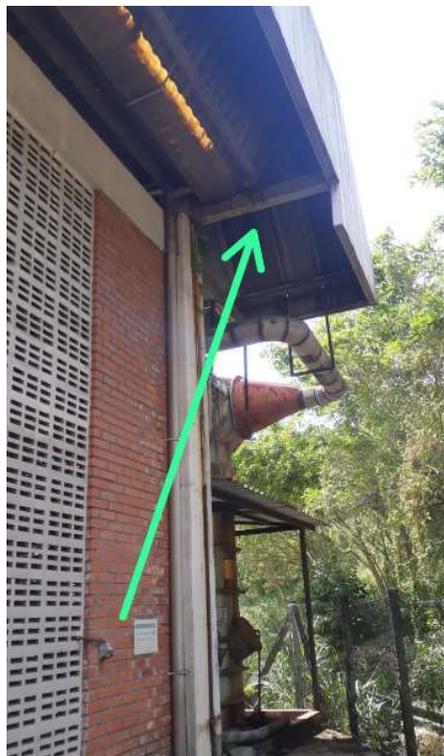
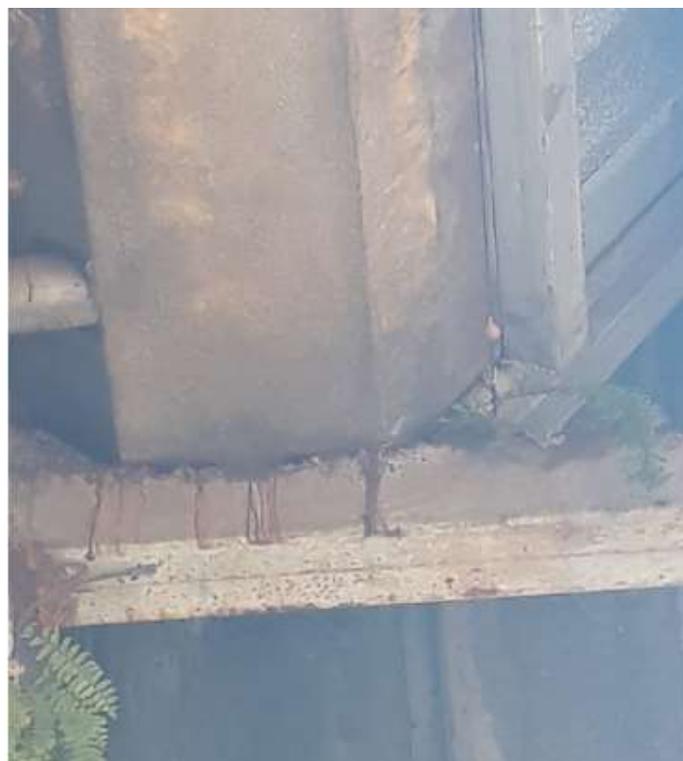
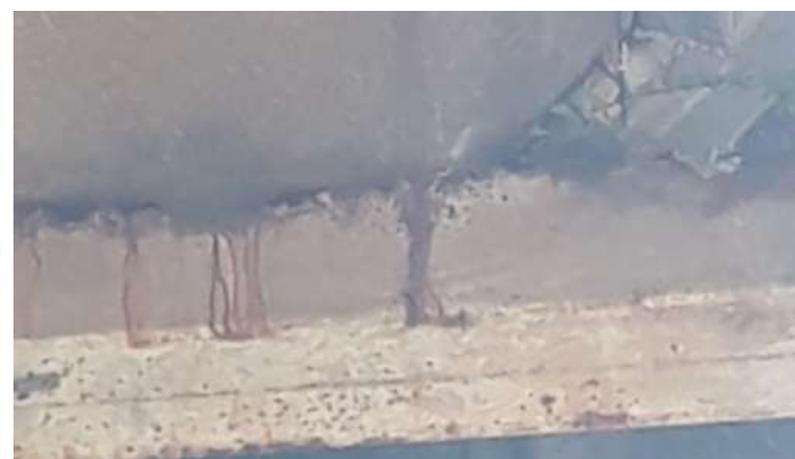
Nº Relatório: 5 pag 1/1

Possível corrosão avançada dos perfis metálicos. Possível risco de rompimento. Efetuar avaliação de condição estrutural de junta soldada e condição estrutural do perfil montado.

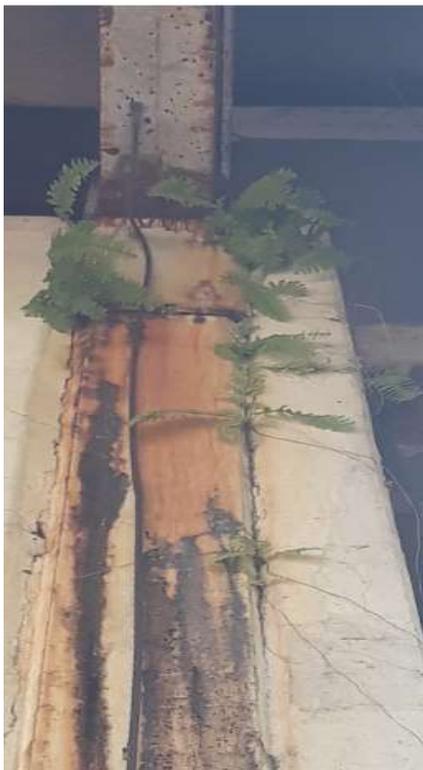
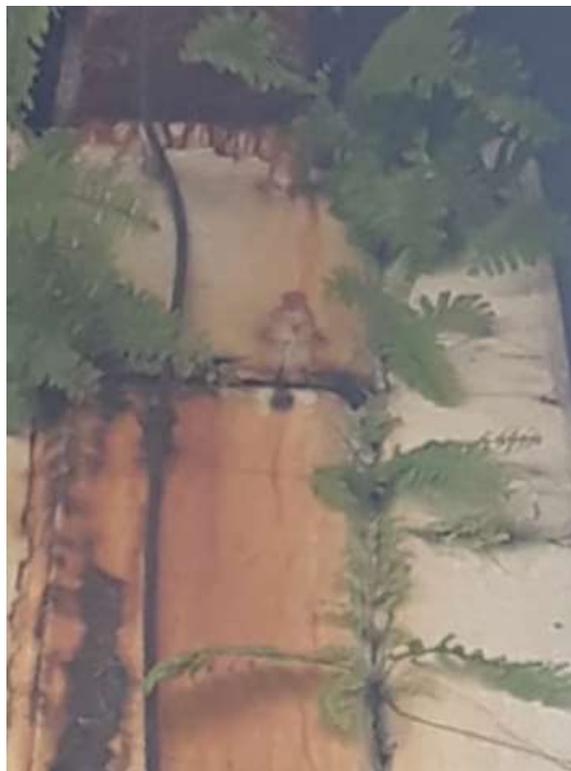
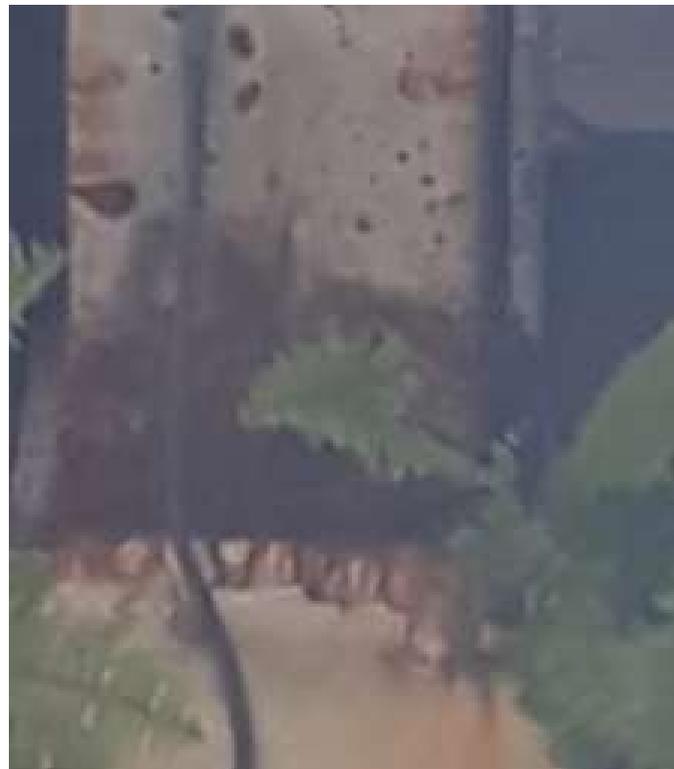
Nº Relatório: 6 pag 1/1

Possível corrosão avançada dos perfis metálicos. Possível risco de rompimento. Efetuar avaliação de condição estrutural de junta soldada e condição estrutural do perfil montado.

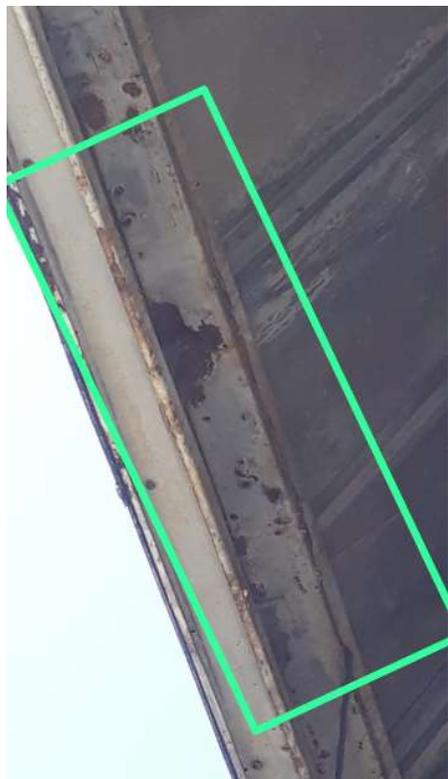
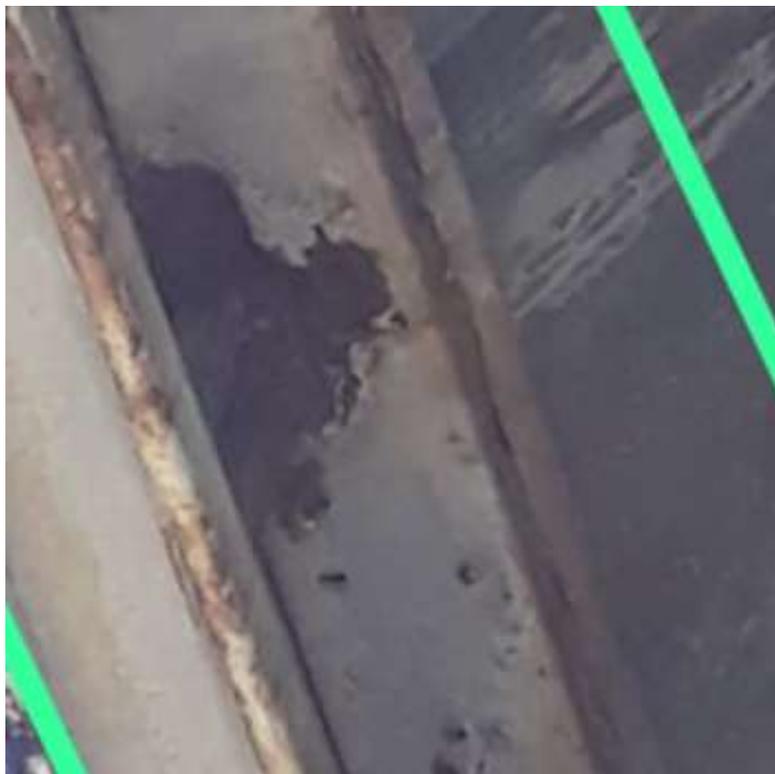
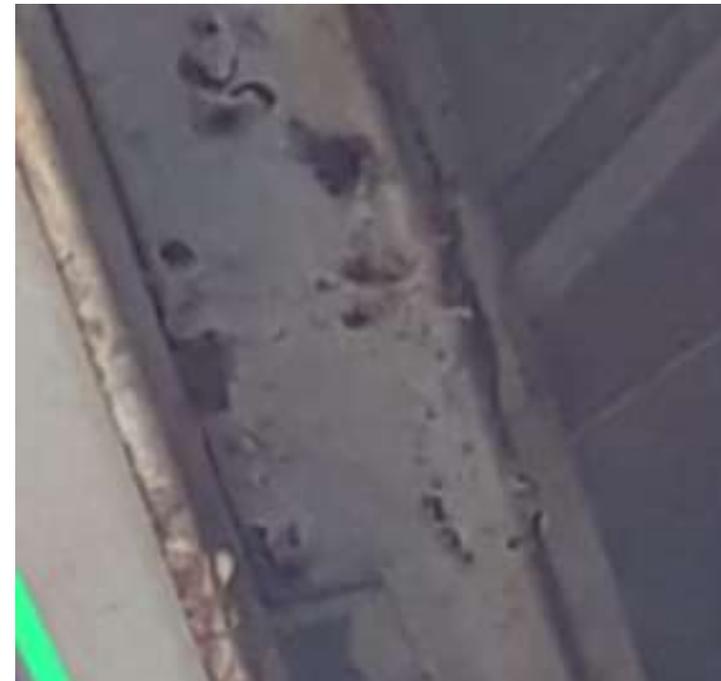
Nº Relatório: 7 pag 1/1

Possível corrosão avançada dos perfis metálicos. Possível risco de rompimento. Efetuar avaliação de condição estrutural de junta soldada e condição estrutural do perfil montado. Toda Lateral/fundo/cobertura.

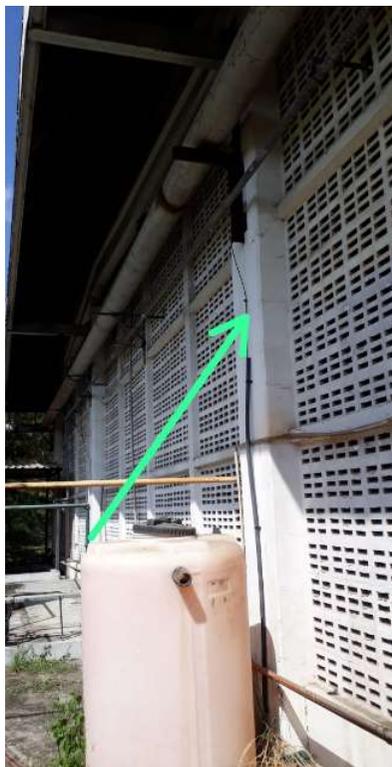
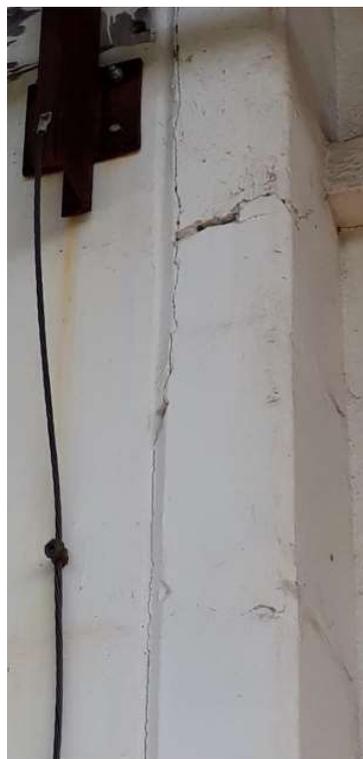
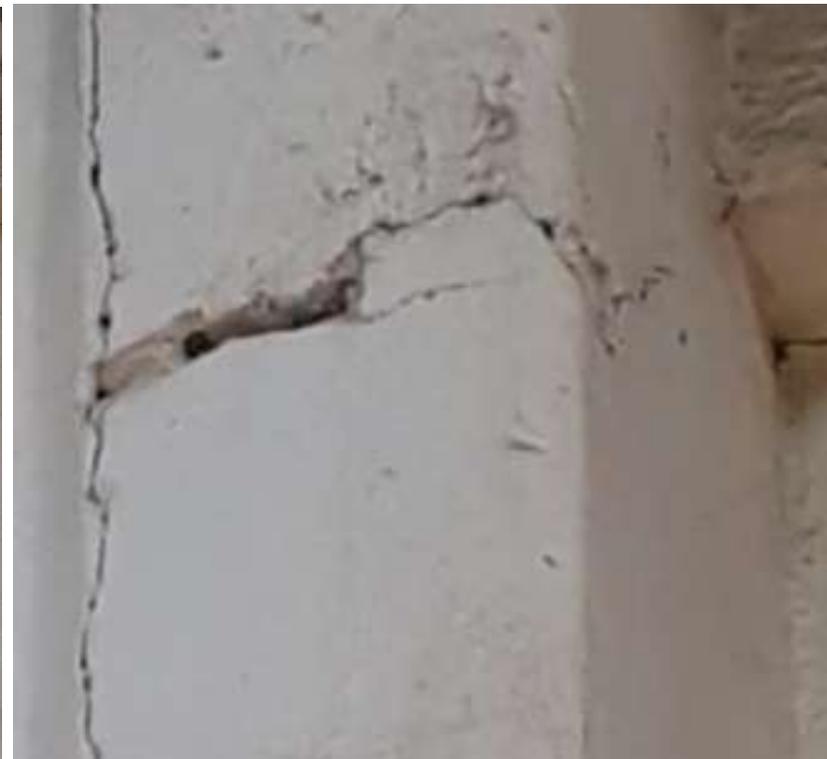
Nº Relatório: 8 pag 1/1

Possível rachadura de pilar de bloco estrutural. Verificar existência de armadura e sua condição. verificar possibilidade de transferência de vibração. verificar resistência da estrutura à compressão superficial e ao arrancamento.

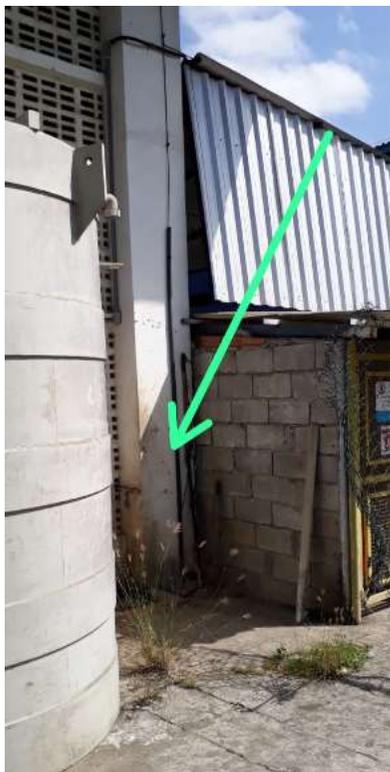
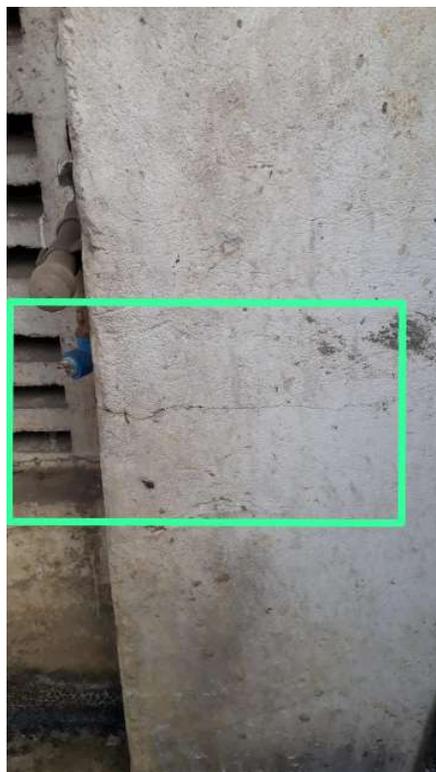
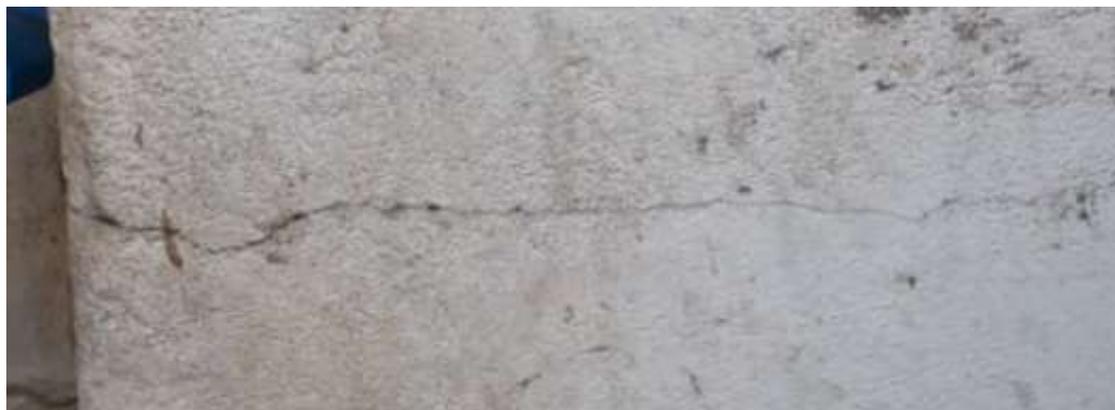
Nº Relatório: 9 pag 1/1

Possível rachadura de possível pilar de bloco estrutural. Verificar existência de armadura e sua condição. verificar possibilidade de transferência de vibração. verificar resistência da estrutura à compressão superficial e ao arrancamento.

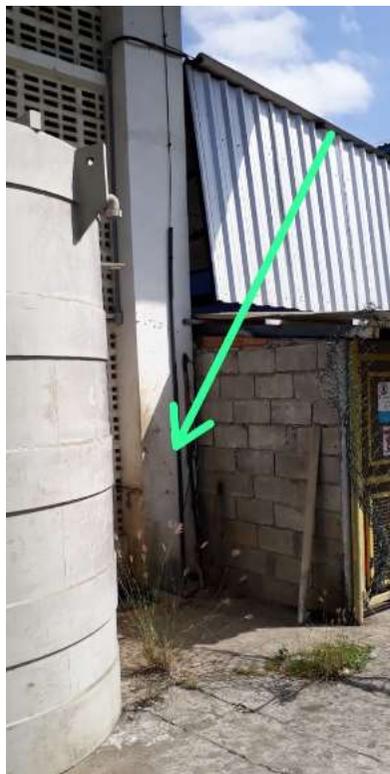
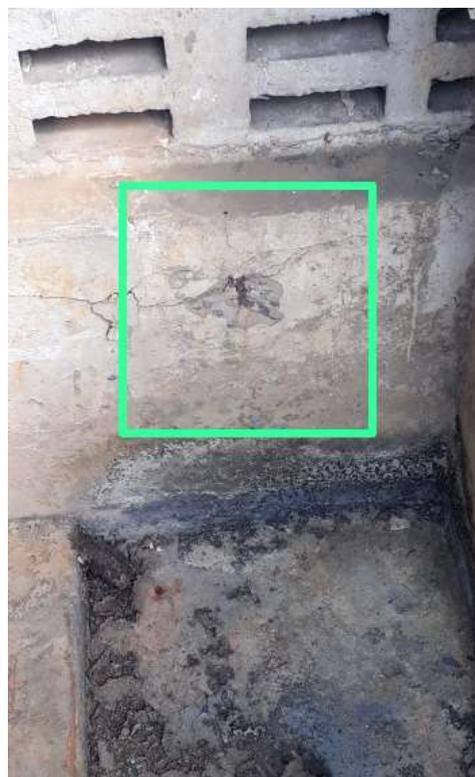
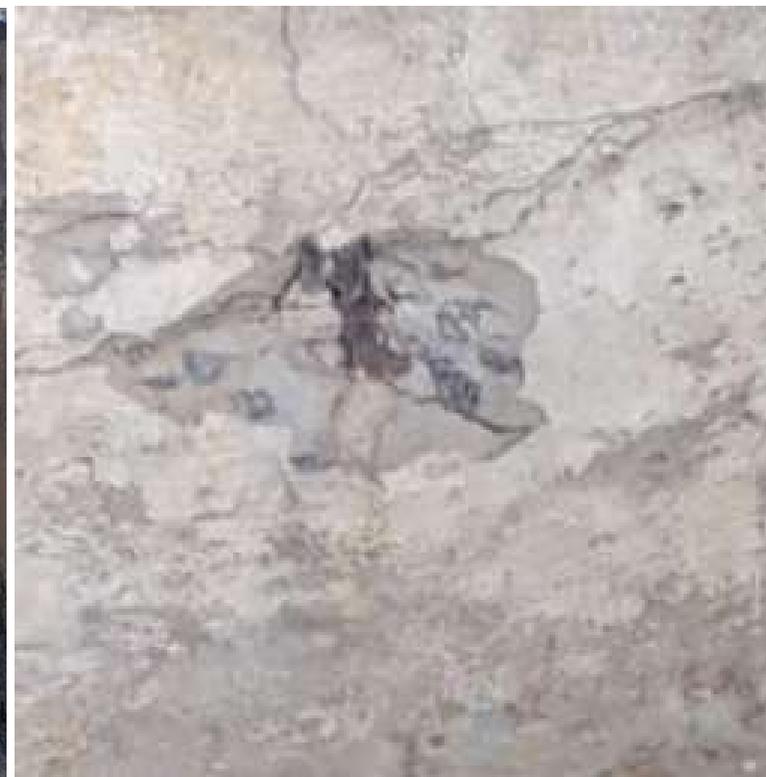
Nº Relatório:10 pag 1/1

Possível rachadura de viga inferior. Verificar existência de armadura e sua condição.verificar possibilidade de transferência de vibração.verificar resistência da estrutura à compressão superficial e ao arrancamento.

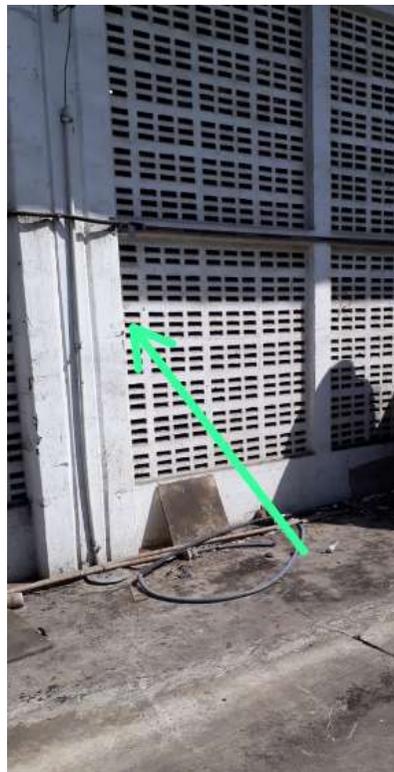
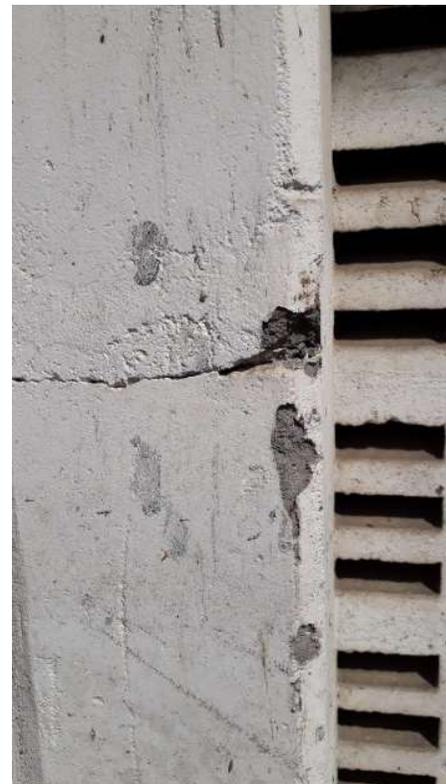
Nº Relatório: 11 pag 1/1

Possível rachadura de possível pilar de bloco estrutural. Verificar existência de armadura e sua condição. verificar possibilidade de transferência de vibração. verificar resistência da estrutura à compressão superficial e ao arrancamento.

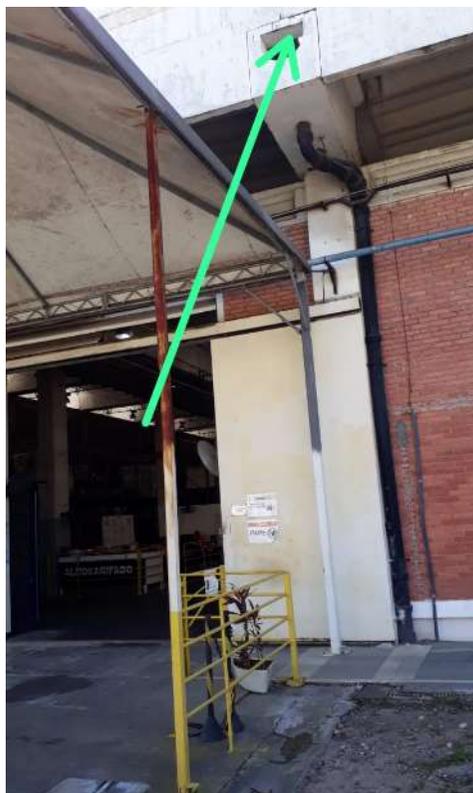
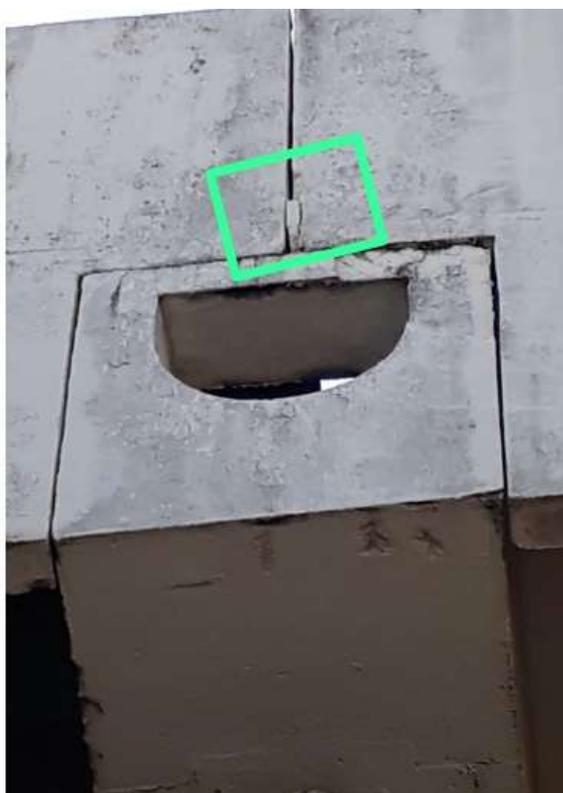
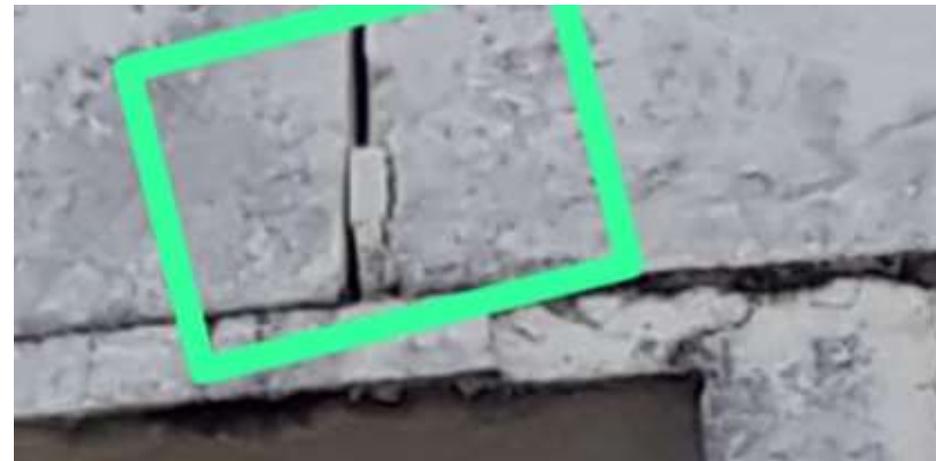
Nº Relatório:12 pag 1/1

Possível rachadura e deslocamento. **RISCO DE IMPACTO SOBRE CABEÇA**. Avaliar condição estrutural do concreto à compressão superficial, ao arrancamento. Verificar potencial de corrosão da armadura e carbonatação.

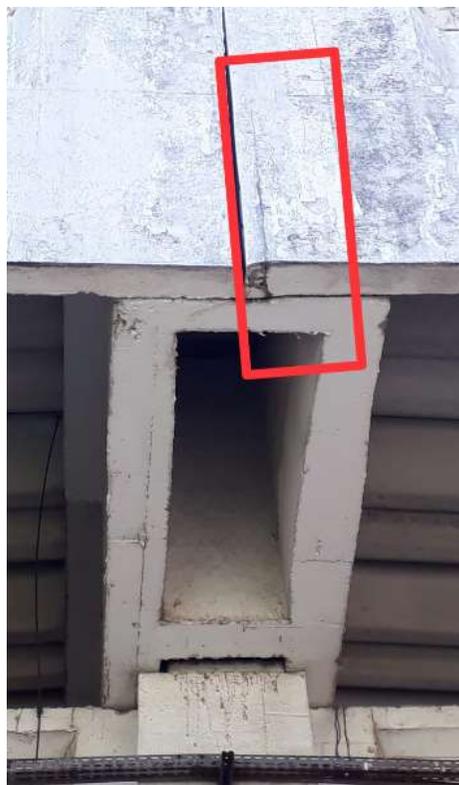
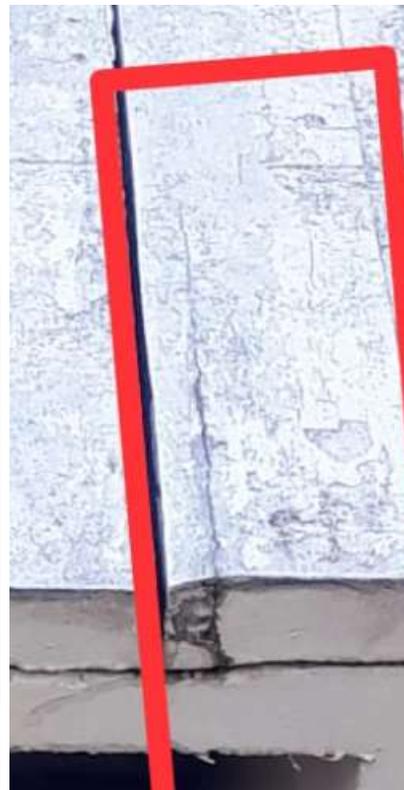
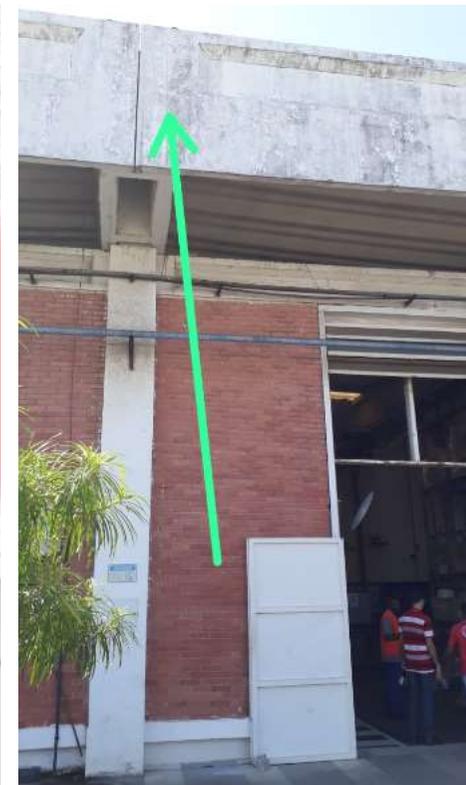
Nº Relatório:13 pag 1/1

Possível rachadura e deslocamento. **RISCO DE IMPACTO SOBRE CABEÇA**. Avaliar condição estrutural do concreto e existência ou não de trinca. verificar resistência à compressão superficial, ao arrancamento. Verificar potencial de corrosão da armadura e carbonatação.

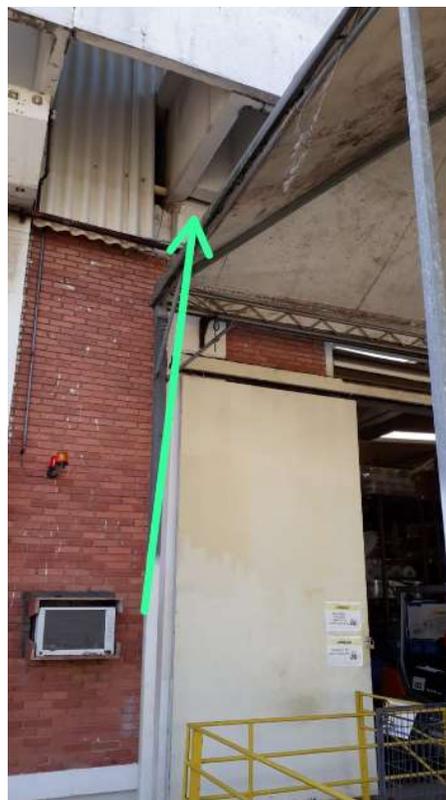
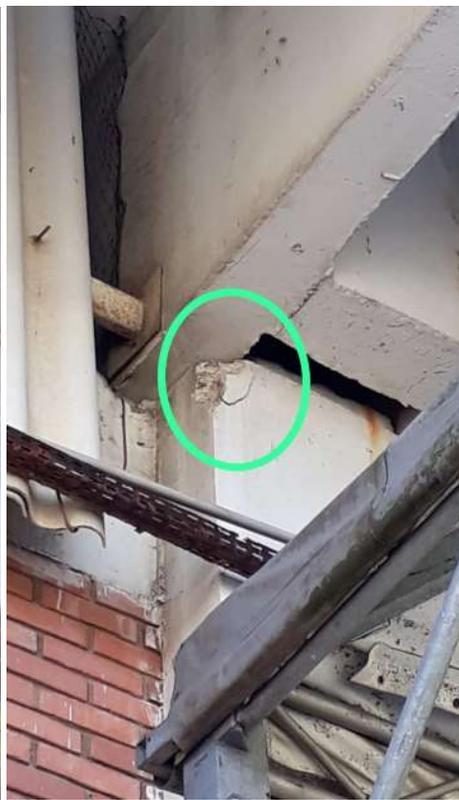
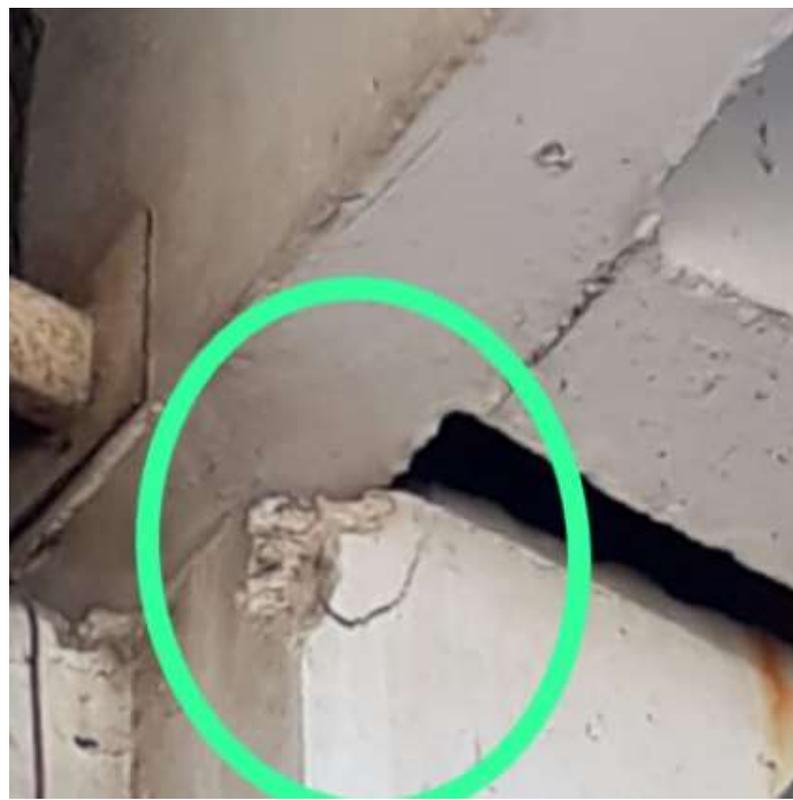
Nº Relatório:14 pag 1/1

Possível rachadura e deslocamento. **RISCO DE IMPACTO SOBRE CABEÇA**. Avaliar condição estrutural do concreto e existência ou não de trinca. Verificar resistência à compressão superficial, ao arrancamento. Verificar potencial de corrosão da armadura e carbonatação.

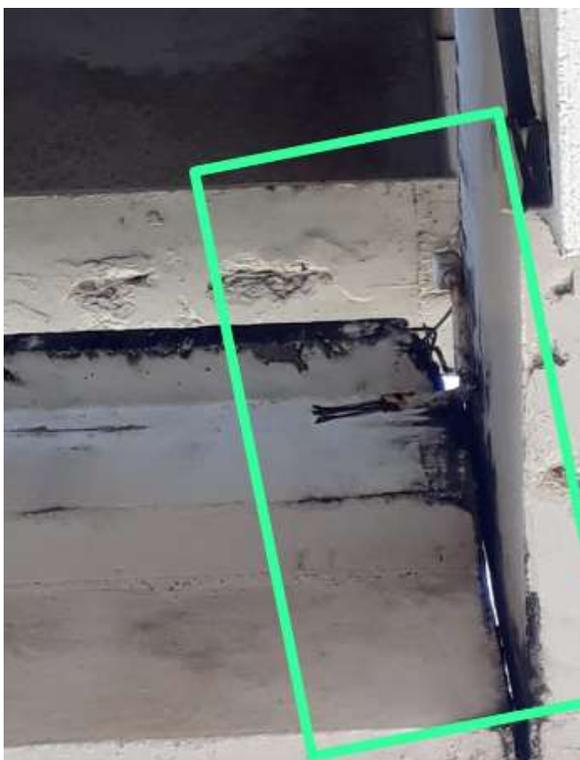
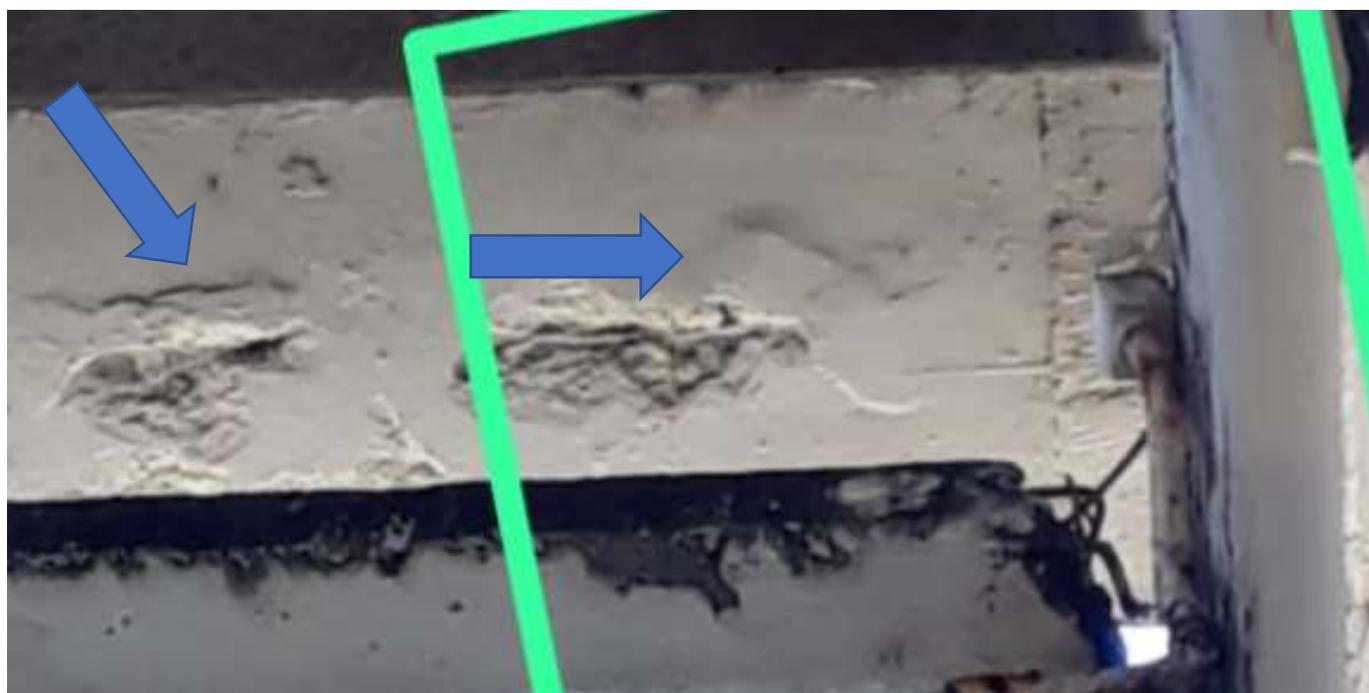
Nº Relatório: 15 pag 1/1

Possível rachadura e deslocamento. **RISCO DE IMPACTO SOBRE CABEÇA**. Avaliar condição estrutural do concreto e existência ou não de trinca. Verificar resistência à compressão superficial, ao arrancamento. Verificar potencial de corrosão da armadura e carbonatação.

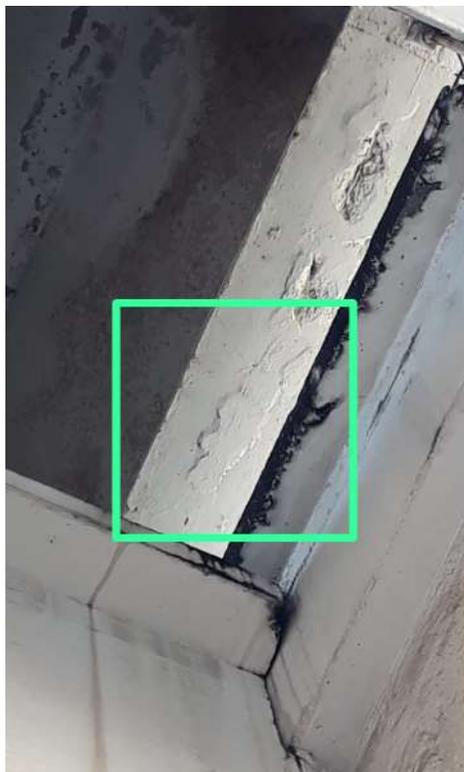
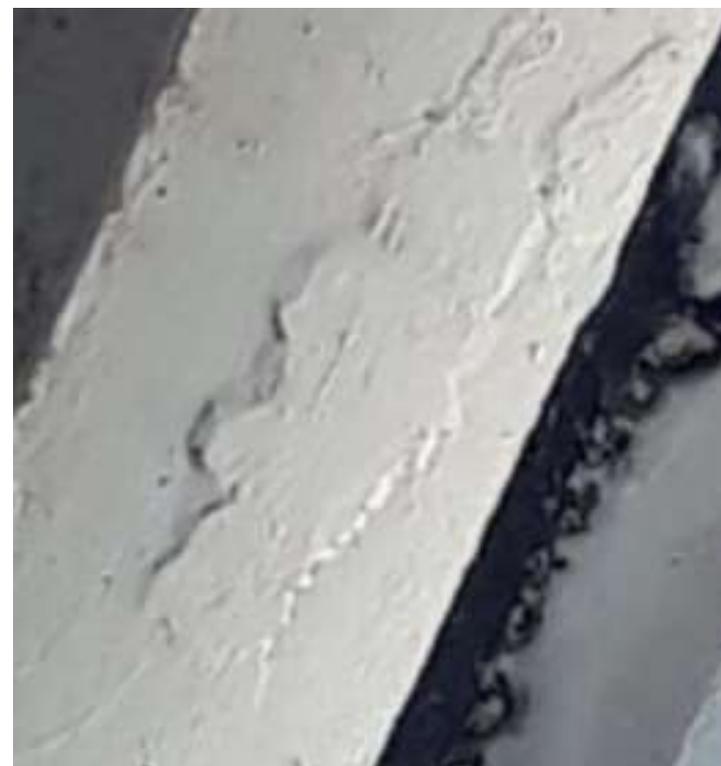
Nº Relatório:16 pag 1/1

Possível rachadura e deslocamento.**RISCO DE IMPACTO SOBRE CABEÇA**.Avaliar condição estrutural do concreto e existência ou não de trinca. verificar resistência à compressão superficial, ao arrancamento.Verificar potencial de corrosão da armadura e carbonatação.

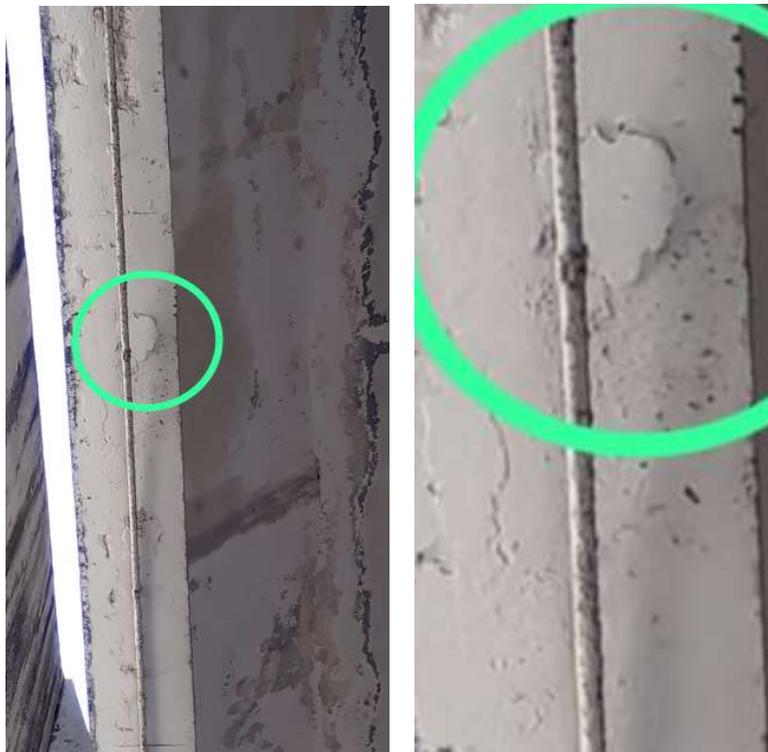
Nº Relatório:17 pag 1/1

Possível rachadura e deslocamento. **RISCO DE IMPACTO SOBRE CABEÇA**. Avaliar condição estrutural do concreto e existência ou não de trinca. Verificar resistência à compressão superficial, ao arrancamento. Verificar potencial de corrosão da armadura e carbonatação.

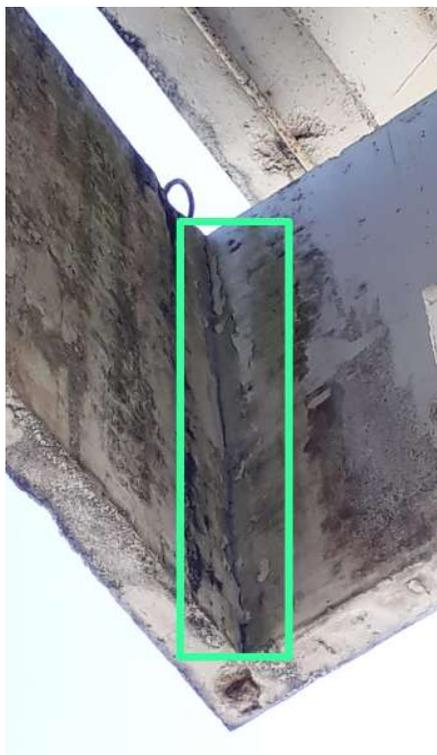
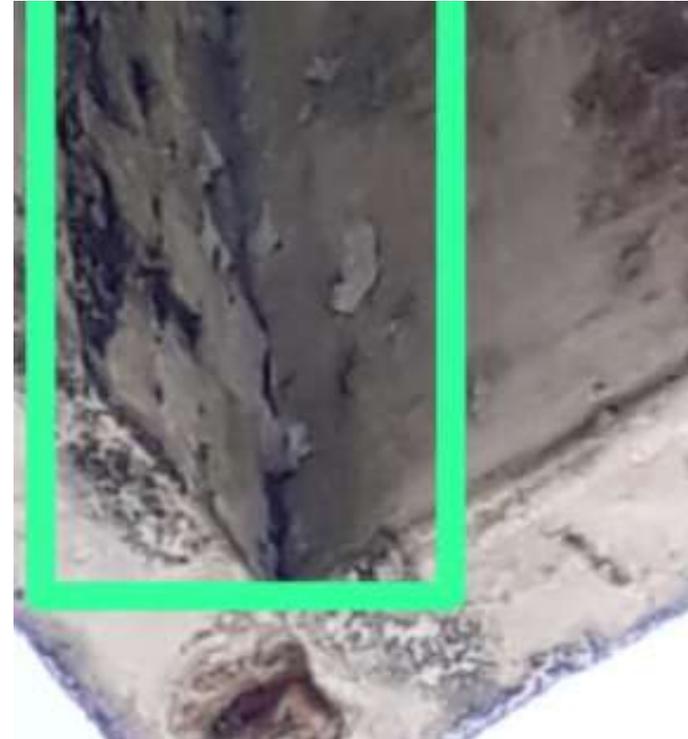
Comentários:
Possível rachadura e deslocamento.**RISCO DE IMPACTO SOBRE CABEÇA**.Avaliar condição estrutural do concreto e exist-encia ou não de trinca. verificar resistência à compressão superficial, ao arrancamento.Verificar potencial de corrosão da armadura e carbonatação.

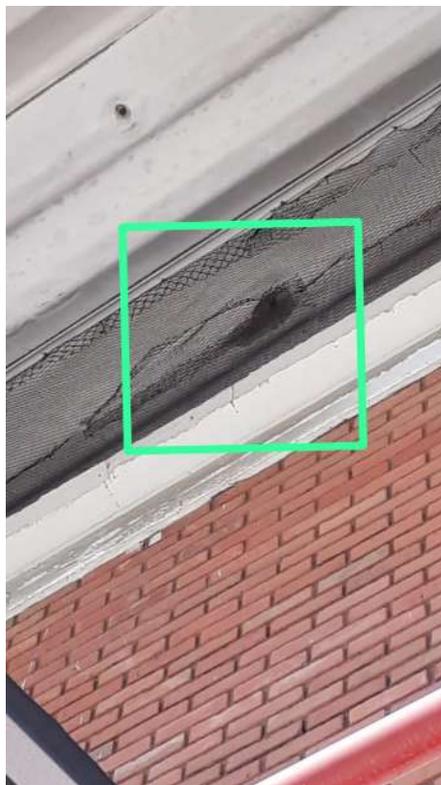
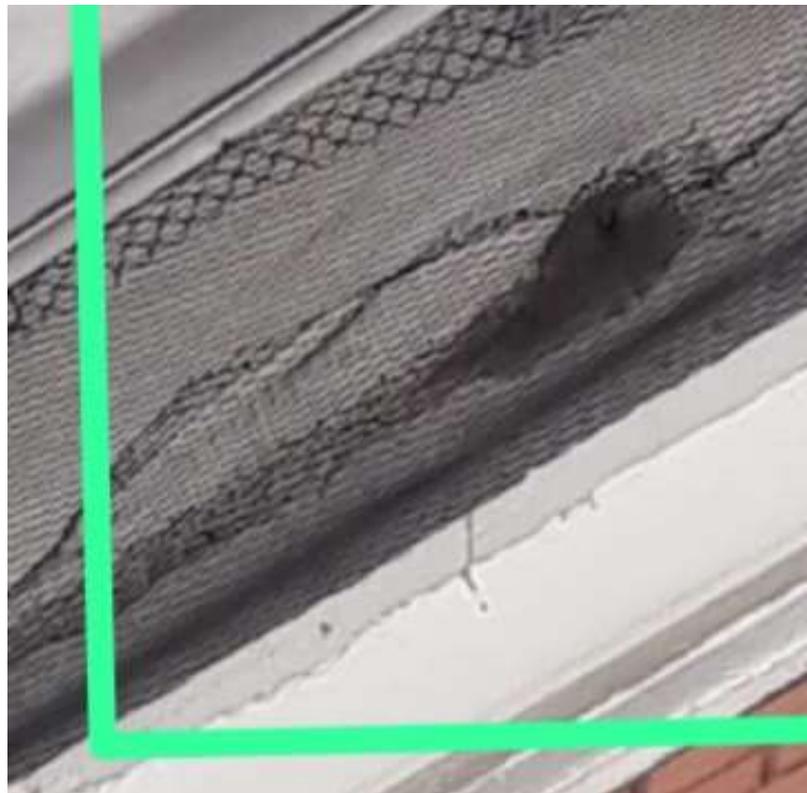
Possível rachadura e deslocamento. **RISCO DE IMPACTO SOBRE CABEÇA**. Avaliar condição estrutural da telha.
