Registro Fotográfico

RL-INSP-ZBB-007A

Cliente: CICAP/Complementar ao data book DT-ZBB-PPZ001

Equipamento: Cadeado fábrica

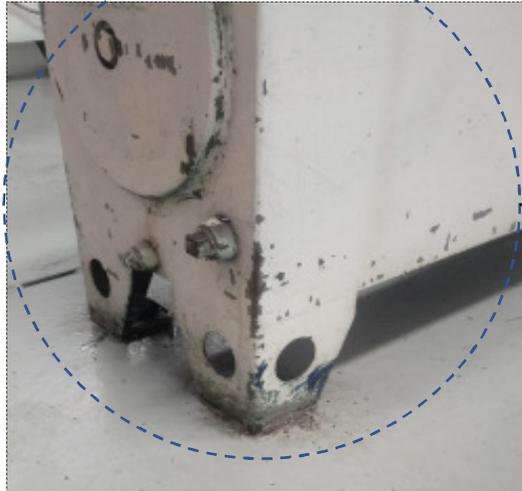
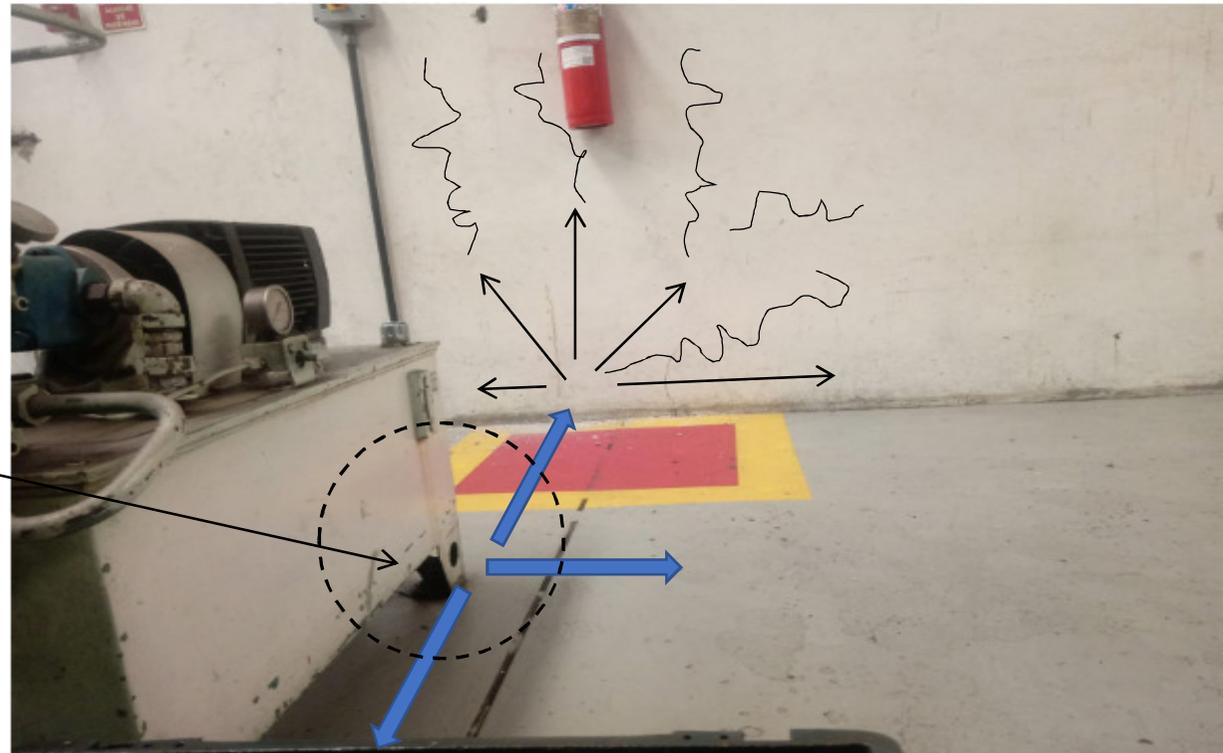
Propagação teórica de ondas mecânicas em uma determinada frequência e amplitude, da fonte emissora para outro ponto sólido por possível falta de acoplamento adequado dos motores e suportes. Foi verificado diversos pontos de fissura na parede próxima

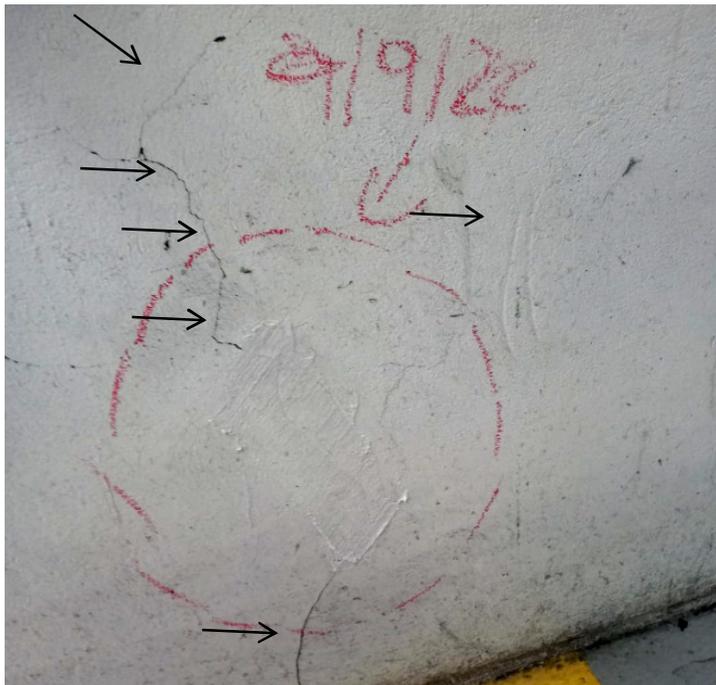
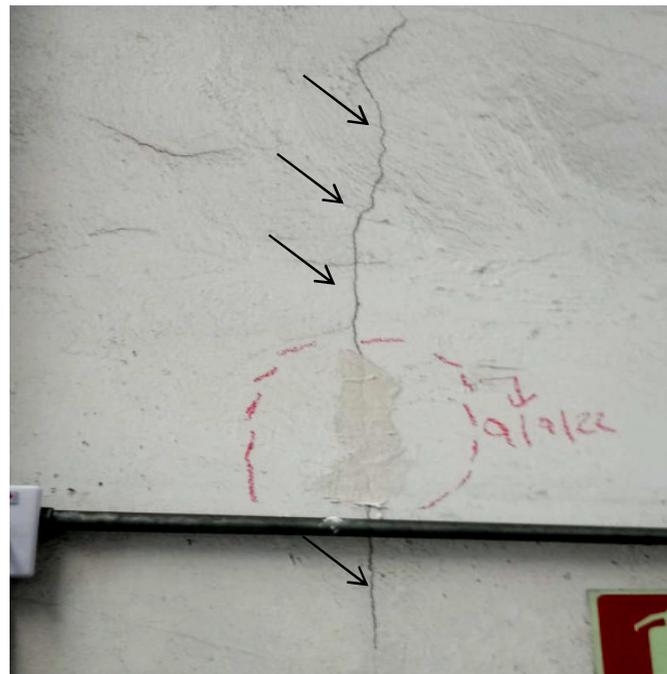
Foram fixados selos de gesso para monitoramento de fissuras como alternativa à fixação de fissurômetros. Recomenda-se uma avaliação do acoplamento das máquinas em paralelo à observação dos selos de gesso. A avaliação da estrutura da parede pode ser solicitada caso ocorram novas fissuras após correção dos acoplamentos. Caso ocorra rompimento do gesso, recomenda-se isolamento da área e avaliação geral da estrutura.
